Restaurierung und Konservierung von zweischichtigem Tafelparkett mittels Steno-Injektion

Steno-Injektion bietet im Bereich der Restaurierung und Konservierung von zweischichtigem Tafelparkett eine Reihe neuer Möglichkeiten, insbesondere bei der Konsolidierung der Furnierschicht. Der folgende Text skizziert in allgemeiner Form die Mechanik der Beschädigung des Bodens sowie die Methoden und den Aufwand der Restaurierung. Dabei wird besonderer Wert auf die Erhaltung der Holzsubstanz sowie auf die langfristige und nachhaltige Restaurierbarkeit des Bodens gelegt. Thematisiert werden Aspekte, die bei der Pflege sowie Restaurierungsarbeiten nicht vernachlässigt werden dürfen. Der Text richtet sich an Restaurator:innen, Denkmalpfleger:innen und Verwalter:innen von Objekten, in denen sich zweischichtiges Tafelparkett befindet.

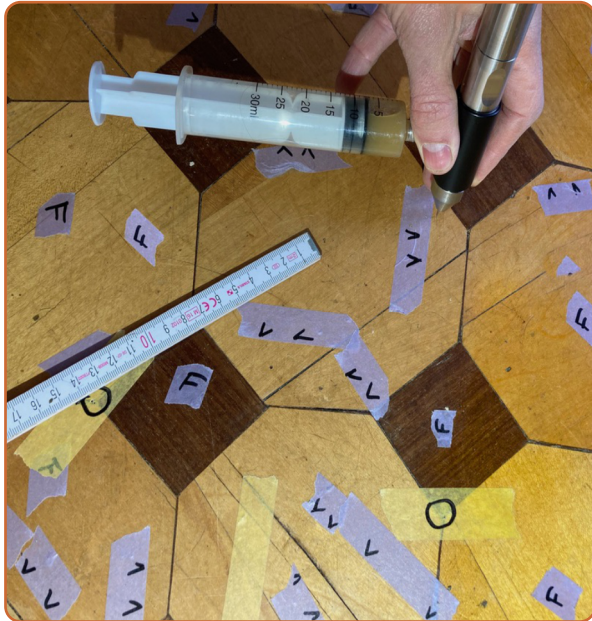
Injektion eines Marketeriebodens, Schlossmuseum Quedlinburg, UNESCO

Steno-Injektion ist inzwischen eine etablierte Technologie im Bereich der Holzrestaurierung. Es handelt sich um ein Injektionsverfahren, das in der Lage ist, Knochen- und Hautleim in standardmäßiger Viskosität durch sehr kleine Öffnungen mit einem Durchmesser von 0,3–0,5 mm zu injizieren. Durch die Steno-Injektion ist die Konsolidierung von Furnieren, Rissen und Konstruktionsverbindungen möglich, ohne dass das Objekt zerlegt werden muss und ohne dass der Eingriff aus dem üblichen Abstand zu erkennen ist.

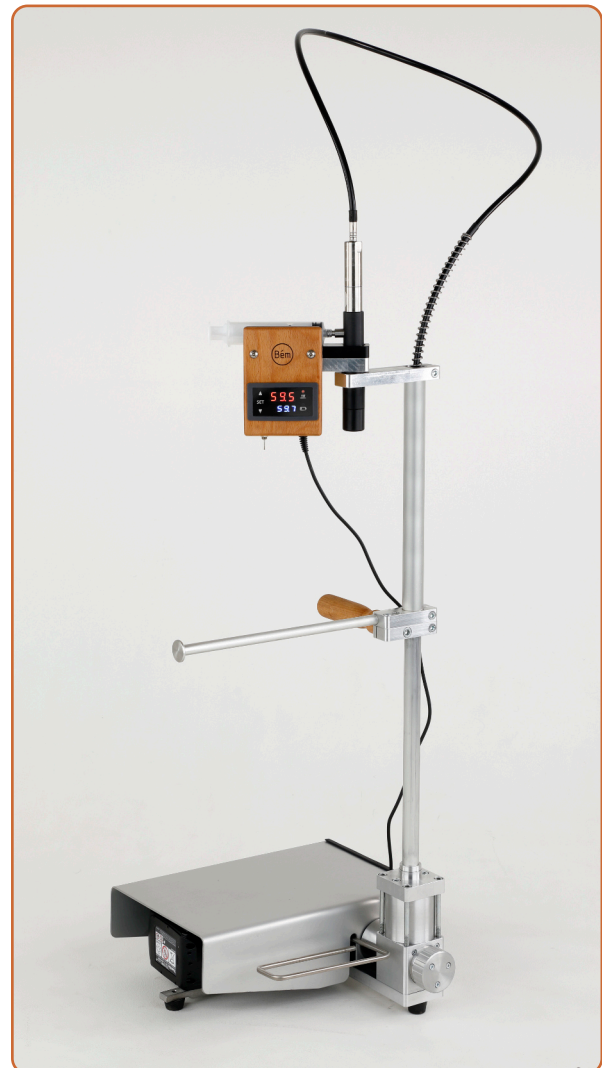
Steno-Injektionsgerät Si2, Foto: Jan Vrabec

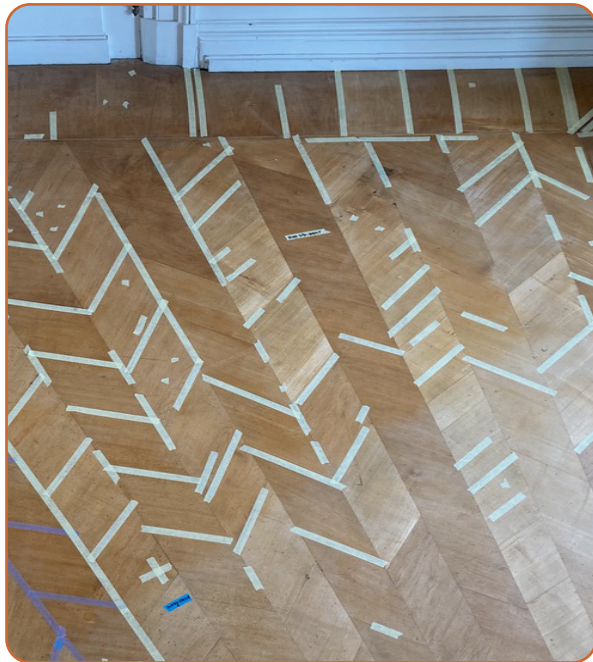
Mit einem Klebeband abgeklebte Stoßfugen zwischen den Marketerieteilen. Schlossmuseum Quedlinburg

- Die Fuge wird meist mit Klebeband abgeklebt, um sie abzudichten und zu verhindern, dass der Leim zu früh nach außen austritt.
- Durch das Klebeband werden Löcher mit einem Durchmesser von 0,5 mm direkt in die Stoßfuge gebohrt.
- In den abgelösten Bereich wird Warmleim injiziert.
- Das Klebeband wird abgezogen und überschüssiger Leim wird mit einem Schwamm und warmem Wasser von der Oberfläche entfernt.

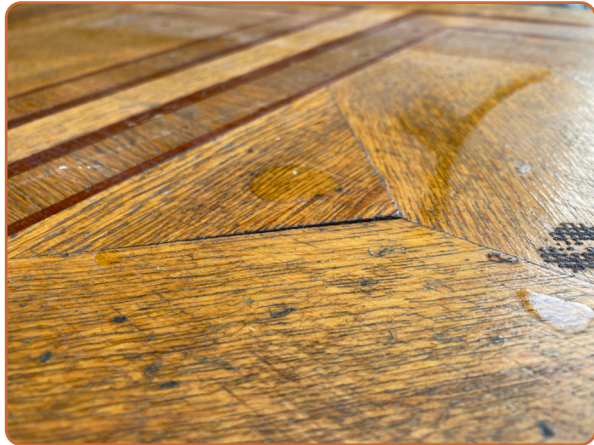
In der zweiten Phase hebt sich oft die Stelle leicht über die Oberfläche.

In der zweiten Phase besteht die letzte Möglichkeit, den Bereich zu restaurieren, ohne dass dauerhafte Schäden entstehen. Da sich die gelöste Stelle bereits anfängt beim Betreten zu bewegen, ist der Übergang in die dritte Phase tendenziell schneller als der Übergang von der ersten zur zweiten Phase. Eine Niederleimung sollte zeitnah geplant werden.

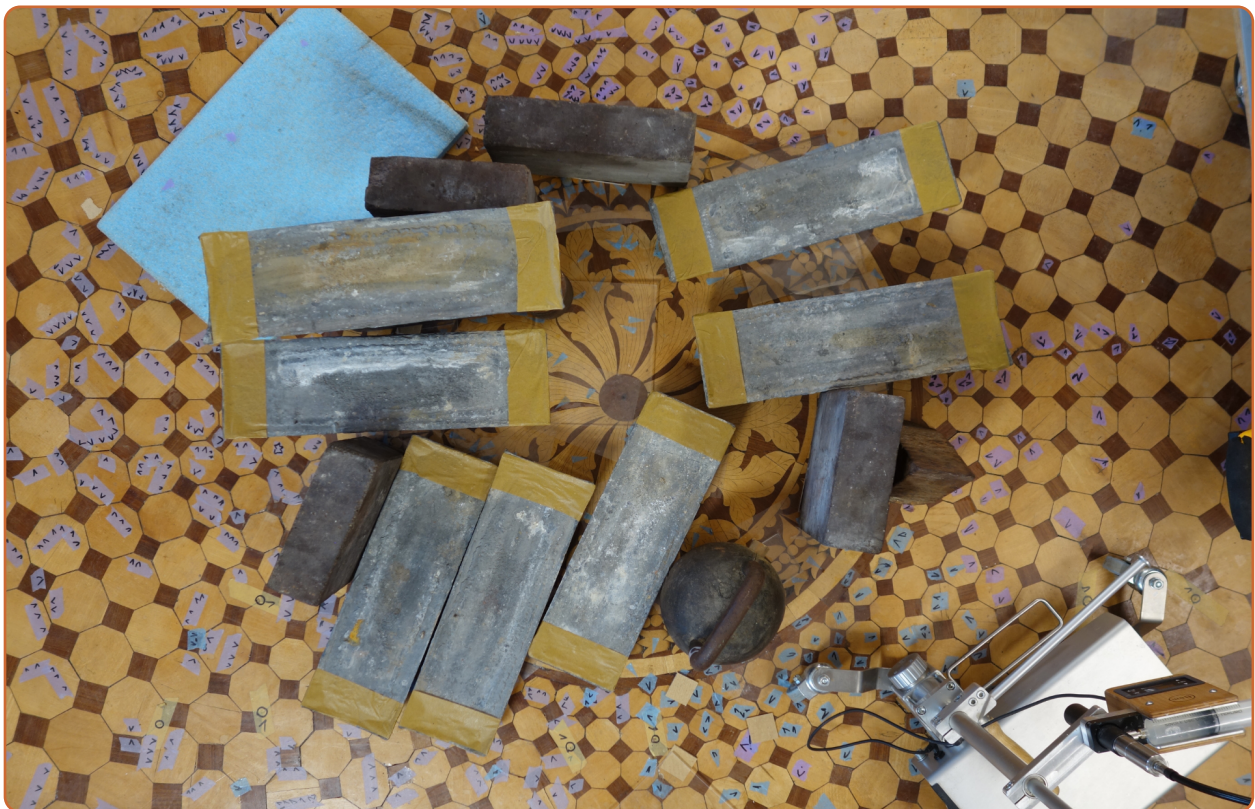
Beschwerte Stellen nach einer Injektion. In der rechten unteren Ecke ist das Steno-Injektionsgerät zu sehen. Schlossmuseum Quedlinburg.

- Es werden Bohrungen meist in die Stoßfuge gesetzt.
- Warmleim wird unter das Furnier injiziert und die Überreste abgewischt.
- An die Stelle wird eine Folie und eine warme Platte gelegt.
- Der Bereich wird mit dem notwendigen Gewicht beschwert, damit das Furnier wieder in die Ebene zurückkehrt.
- Nach dem Aushärten wird das Gewicht entfernt und die Stelle mit warmem Wasser gereinigt.

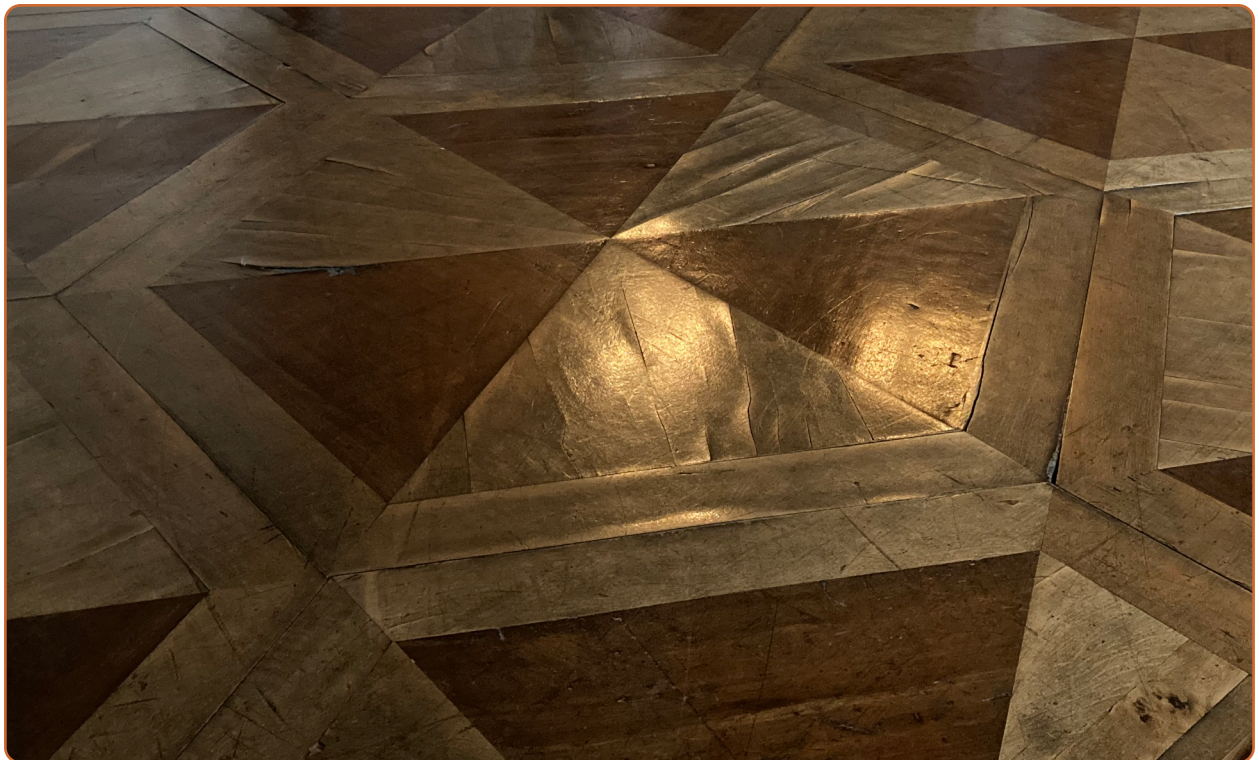
Deutlich sichtbare gelockerte Stellen im Relief des Bodens, Neues Palais Potsdam.

Mit der Bewegung des Furniers breitet sich die gelockerte Stelle aus und unter das Furnier gelangen zunehmend Verschmutzungen, die das Furnier zusätzlich anheben. Dadurch kann sich das Furnier beim Betreten nicht in seine ursprüngliche Position zurückbiegen, und die überstehende Stelle wird schneller abgetragen. Dies führt zum Verlust der historischen Substanz.

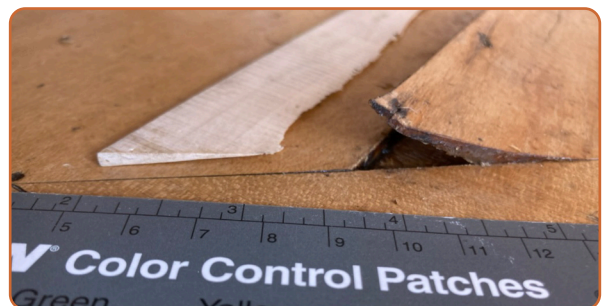
Abgeschliffenes Ahornfurnier an einer gelösten Stelle. Auf der linken Seite liegt ein vorbereiteter Unterlegkeil. Schlossmuseum Quedlinburg.

- Die Stelle wird angehoben oder demontiert.
- Die Leimflächen werden gereinigt.
- Falls das Furnier beim Eindrücken unter dem Niveau der Oberfläche liegt, muss eine Unterlage angefertigt werden.
- Warmleim wird aufgetragen.
- Das Furnier wird in die Ebene gedrückt, oft unter Verwendung einer großen Menge an Gewichten.
- Nach der Aushärtung wird das Gewicht entfernt und die Stelle gereinigt.

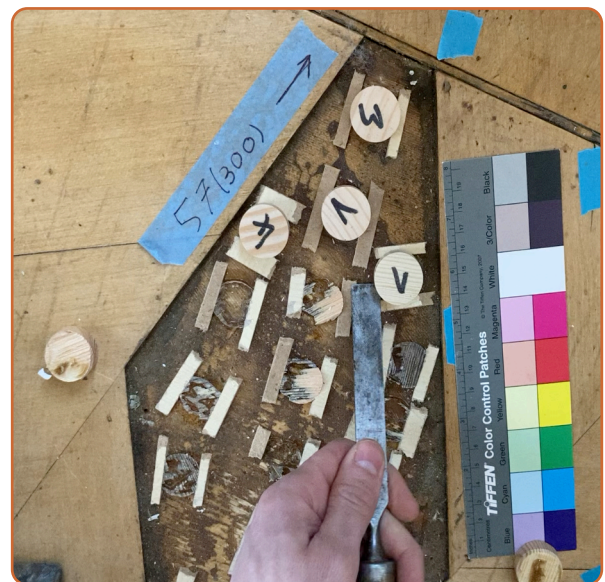
In-situ-Klebersuche auf verschmutztem Untergrund mit einer 2-mm-Spaltweite, und einer bis zu 0,5 mm starken Staubschicht. Schlossmuseum Quedlinburg.

Basierend auf In-situ-Tests wurde festgestellt, dass eine Zugabe von Ethanol in den Warmleim seine Wirksamkeit an wachsverschmutzten Stellen deutlich erhöht.

Der Leim dringt durch die Staubschicht besser durch und verbindet sich mit dem Untergrund. Die Haftfestigkeit war bei den meisten Tests trotz der Verschmutzungsschicht überraschend hoch.

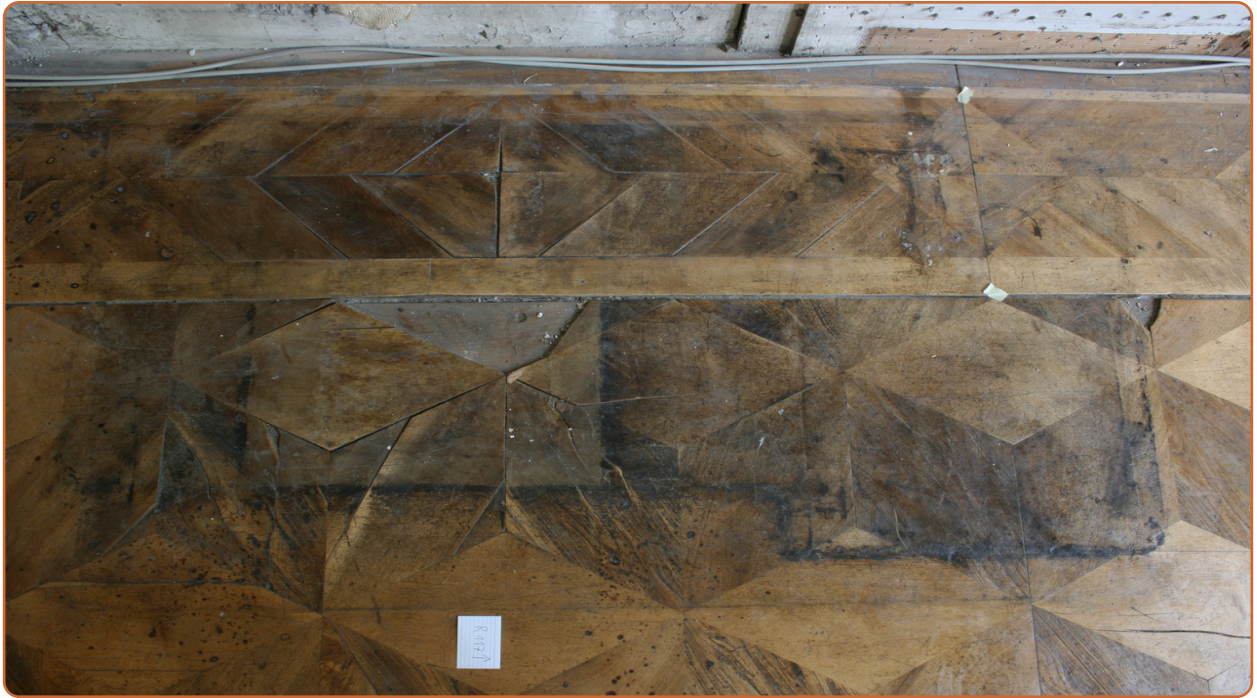
Langfristig vernachlässigter Boden. Teile der Intarsie fehlen oder stehen so hoch ab, dass ein sofortiges Abbrechen und Verlust droht.
Schloss Ludwigslust. Foto: Atelier Pucalka, Potsdam.

In der vierten Phase kommt es bereits zum Ablösen großer Flächen und ganzer Marketerieteile. Teile des Furniers brechen ab, was zu erheblichen Verlusten an der ursprünglichen Substanz führt.

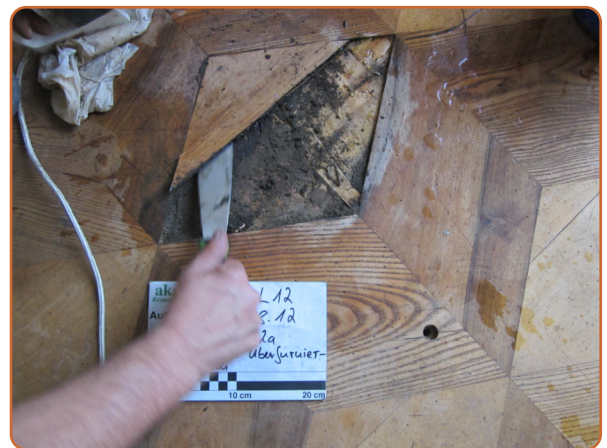
Demontage eines langfristig gelockerten Teils der Marketerie.
Schloss Ludwigslust. Foto: Akanthus Restaurierungen GmbH, Eberswalde.

Die Restaurierung solcher Stellen ist zeitaufwendig. Es ist notwendig, die Teile und Bruchstücke an ihre ursprünglichen Positionen zurückzusetzen und fehlende Teile mit dem entsprechenden Holz im passenden Anschnitt zu ergänzen.

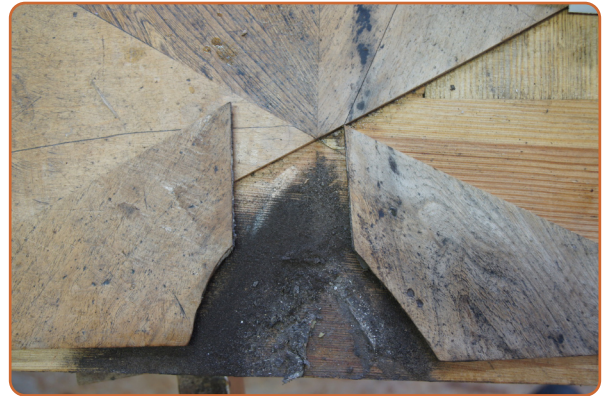
Abgelöste Marketerieteile an einer langfristig vernachlässigten Stelle mit starker Verschmutzung unter dem Furnier.
Schloss Ludwigslust. Foto: Atelier Pucalka, Potsdam.

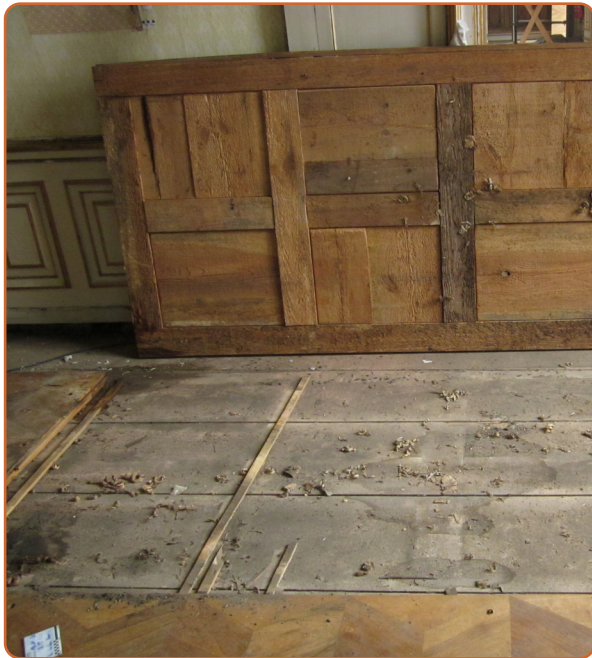
Demontierte Parketttafel, unter deren sich die ursprünglichen Unterlegeleisten und der Blindboden befinden.
Originalzustand, Schloss Ludwigslust
Foto: Akanthus Restaurierungen GmbH, Eberswalde

Dies gilt insbesondere für die **Unterlagenebene**, die sich zwischen der Tafel und dem Blindboden befindet. Kleinere Tafeln sind ursprünglich nur an ihren Ecken unterlegt, was in beanspruchten Bereichen nicht ausreichend sein kann.

Der **Dielenboden**, der sich unter den Parketttafeln befindet, sollte vor allem in den Laufzonen stabil sein und keine sichtbare Bewegung beim Betreten aufweisen. Gegebenenfalls ist eine zusätzliche Verstärkung der Konstruktion notwendig.

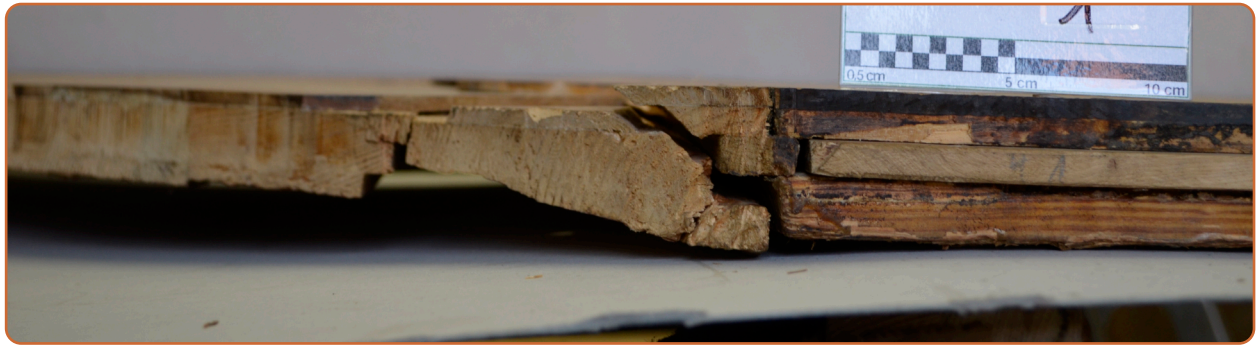
Ein gerissener Rahmenteil einer Parkettafel und in Folge dessen ein Furnierschaden. So eine Beschädigung kann durch eine mangelhafte Unterlegung der Tafel in der Laufzone kommen. Schloss Ludwigslust. Foto: Akanthus Restaurierungen GmbH, Eberswalde.

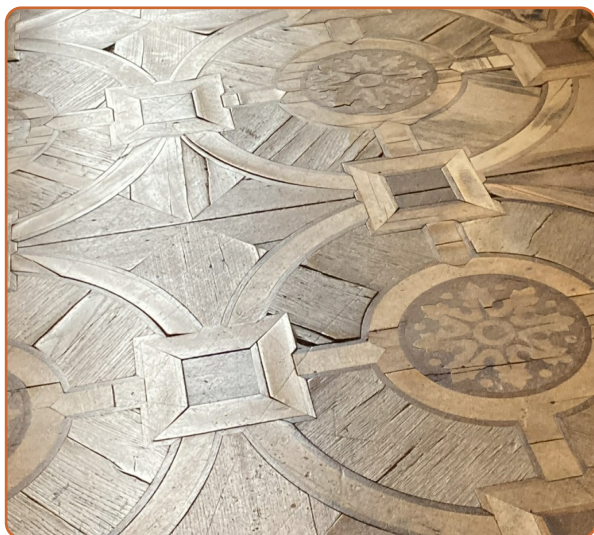
Beispiel: Parkettboden mit gelockerten und teilweise deformierten Teilen der Marketerie. Eine nicht begehbare Zone, Schloss Schwerin.

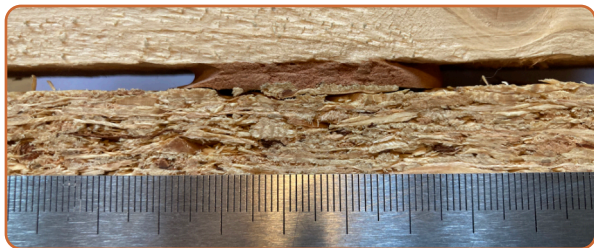
Test der Unterfüllung des Parketts mit Injektionskitt, Spaltbreite 5 mm.

Das Steno-Injektionsgerät ermöglicht die Injektion einer Kittmasse, die mit Hautleim gebunden und mit Phenolharz-Hohlkugeln gefüllt ist. Dieser Kitt kann Hohlräume bis zu 10 mm ausfüllen und wird bei der Stabilisierung gelockerter Konstruktionselemente verwendet.

Beim Restaurieren des ZTP wird dieser Kitt genutzt, um das Parkett gegen dem Dielenboden abzustützen. Damit ist es möglich, das Parkett zu stabilisieren, ohne den Boden demontieren zu müssen. Diese Methode funktioniert gut bis zu einer Distanz von 10 mm zwischen der Unterseite des Parketts und dem Dielenboden. Für größere Abstände ist eine mehrfach wiederholte Injektion notwendig.

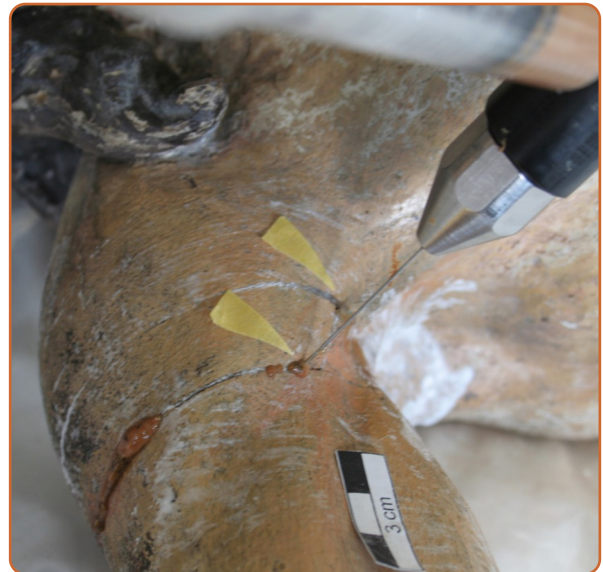
Eine Injektion vom Injektionskitt erfolgt durch eine Kanüle mit einem Außendurchmesser von 0,6 mm in eine gelockerte Dübelverbindung der Skulptur. Links ist der Kitt sichtbar, der aus der Fuge austritt.
Bachelorarbeit, FH Potsdam, Patrik Kujas

Der Kitt wird mit einer Nadel mit einem Außendurchmesser von 0,6–0,8 mm bis zu einer Tiefe von 11 cm injiziert.

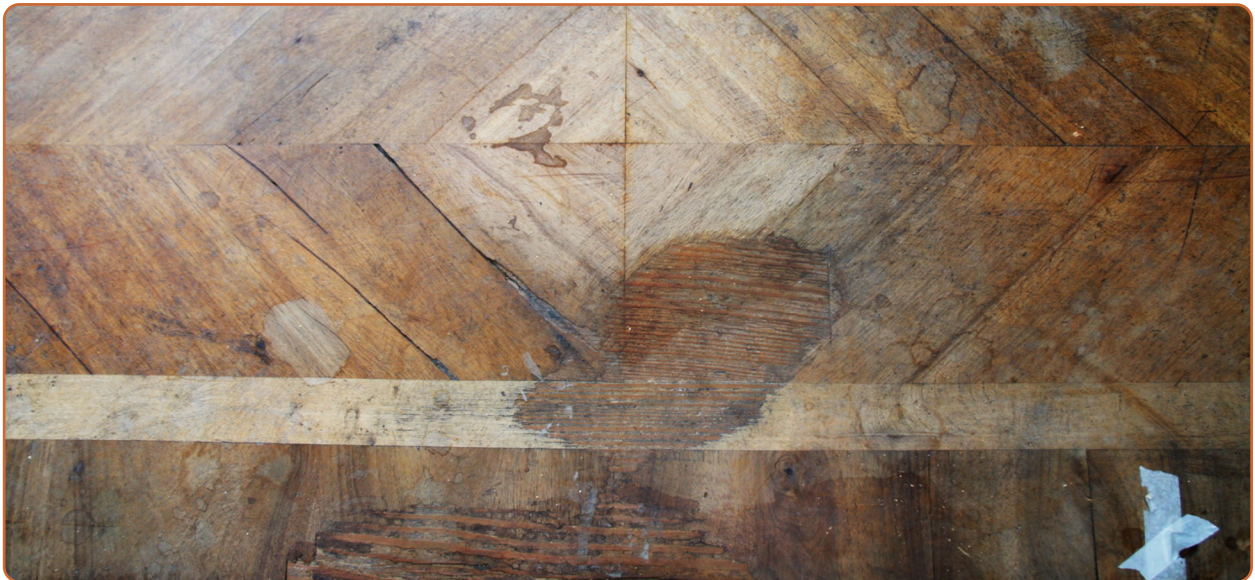
Durchgelaufene oder durchgeschliffene Furniersicht. Schloss Ludwigslust. Foto: Atelier Pucalka, Potsdam.

Um eine einheitliche Ausstrahlung eines Holzbodens zu erzielen, ist es notwendig, etwa 0,5 mm Holzmaterial von der Oberfläche zu entfernen. Dies reduziert seine potenzielle Lebensdauer um mehrere Jahrzehnte! Manche Bereiche am Fußboden können bereits so weit ausgedünnt sein, dass so eine abrasive Behandlung zum Komplettverlust des Furniers führen kann.
